# Onderzoek: MGB 4 cilinder 1962-1980 (Cabriolet en Coupé)

Artikel overgenomen uit Auto-Retro Nr. 104 van april 1989

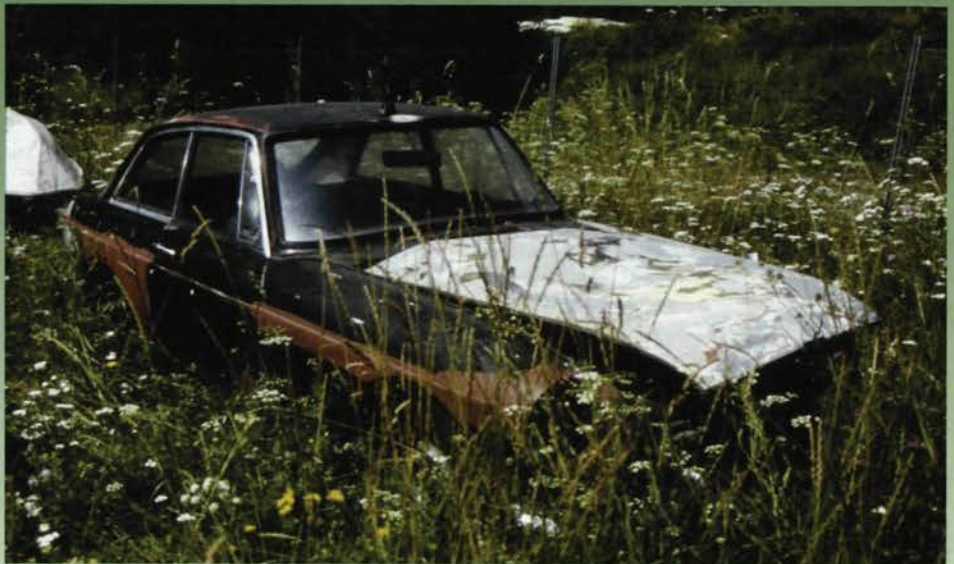
- 1: Binnenkant rond de koplamp.
- 2: Vervorming van de motorkap in aluminium.
- 3: Zijvleugel vooraan over de hele lengte van de motorkap.
- 4: Dichting tussen de vleugels en de plaat voor de voorruit.
- 5: Barst in het deurpaneel aan de basis van het raampje.
- 6: Over de hele lengte van het bovenste deel van de achtervleugels aan het sluitvlak.
- 7: Omtrek van het kofferpaneel (bij GT-type: omtrek van de achterklep.)
- 8: Plaat onder de achterlichten.
- 9: Wielkasten.
- 10: Onderkant van de deuren.

- A : Verticale sluitnaad van de deur t.o.v. de rest van de carrosserie: als de ruimte tussen de deur en de carrosserie bovenaan smaller lijkt, valt te vrezen dat de grondplaat volledig door roest is aangetast.
- B : Bodemplaat van de koffer (niet meer waterdicht).
- C : Spatborden achterkant: onderaan aan de voorzijde.
- C : Vasthechtingspunten van de bladveren.

Roest: de stille knager aan uw mooie MGB.

- D : Binnenkant van de spatborden achter op de hoogte van de grondplaat.
- E : Grondplaat: opgepast voor haastige reparaties en het overvloedige gebruik van plamuur.
- F : Vasthechtingspunten voor de krik (test met een originele krik).
- H : Versterkingsbalk voor de voeten van de bestuurder; vooral over de hele lengte van de aanhechting met het spatbord.
- I : Langsligger van de motorruimte naar de passagiersruimte: zoek eventuele vervormingen, afkomstig van vroegere frontale aanrijdingen, die slecht hersteld zijn.

De langsliggers zijn structureel en zijn samengesteld uit drie delen: de binnengrondplaat, een buitenplaat en een generfde plaat gesandwich tussen de twee.

De buitengrondplaat is bedekt door de binnenste delen van de voor- en achtervleugels. Zo vormen er zich ideale holtes voor condensatie en latere roestvorming.

Sporen van corrosie op de buitenste grondplaat duiden er duidelijk op dat de binnenste platen in slechte staat zijn.
