Het aanschaffen van een MGB of een MGB GT

Een MGB kopen is niet moeilijk... maar een goede MGB kopen is minder eenvoudig. Hierbij een handleiding die de belangrijkste valkuilen belicht. Er is een gereede kans dat u als lezer zelf een MGB bezit. Daarom wordt u opgeroepen om te reageren naar mgnieuws@mgcarclub.nl. Zijn er omissies? Fouten? We horen het graag, zodat deze kopersgids ge-perfectioneerd wordt.

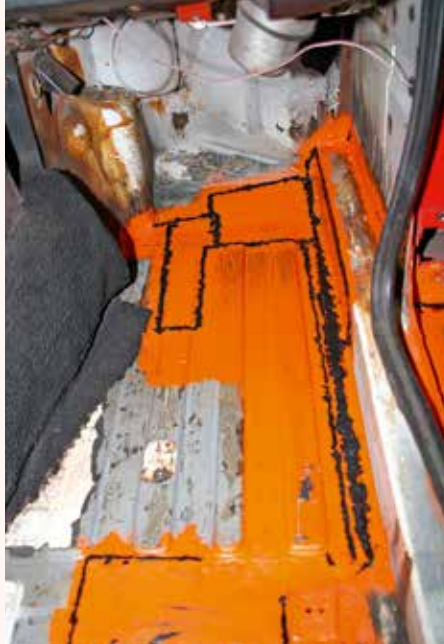
Mijn eigen gerepareerde vloer met allerlei nieuwe lasnaden, goed in de menie gezet. Dit zit alweer tien jaar op zijn plek

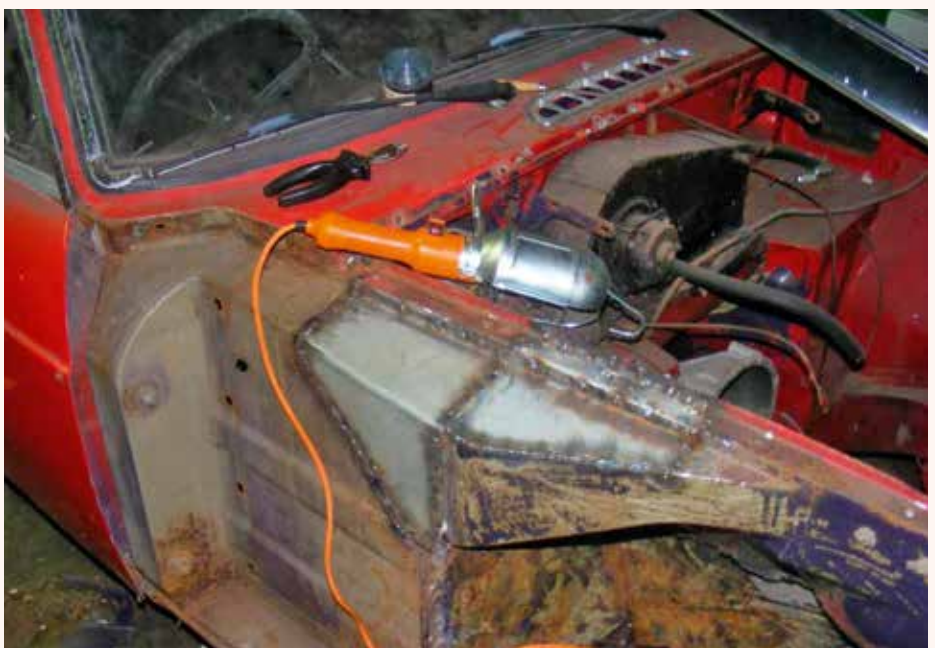
Onder de voorschermen...

We zijn nog niet klaar aan de buitenzijde. Binnenin de voorste wielkasten bevinden zich enkele verstijvers die inspectie behoeven. Op de foto zie je waar het nieuwe plaatwerk is ingelast. Daar bevinden zich de roestgevoelige plaatsen! Natuurlijk halen we tijdens een inspectie het spatbord er niet af, maar het geeft een goed overzicht waar we moeten kijken.

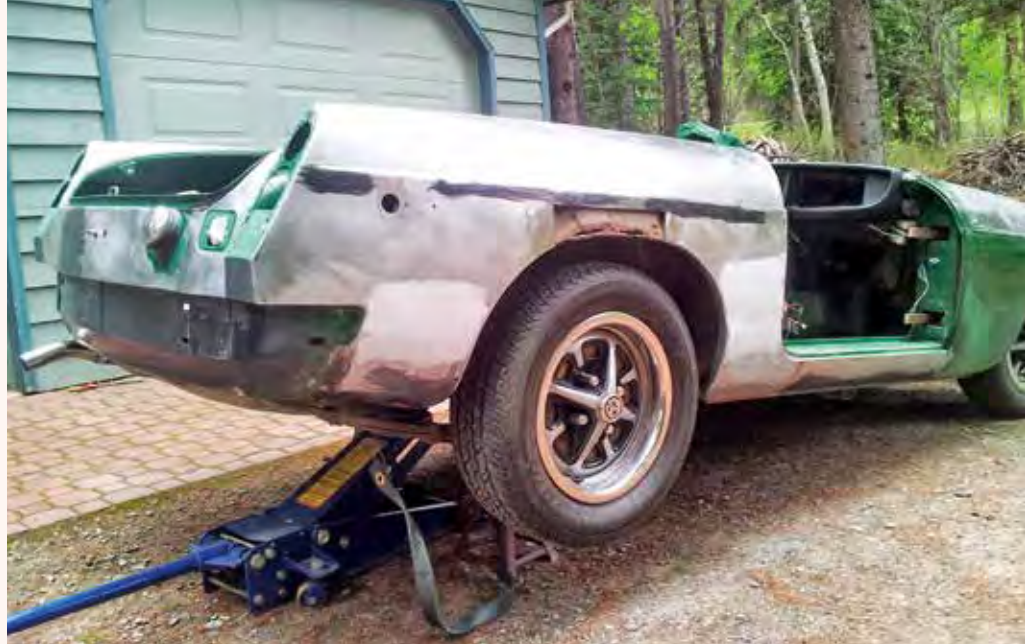
De plekken plamuur en het gat geven de zwakke plekken keurig weer!

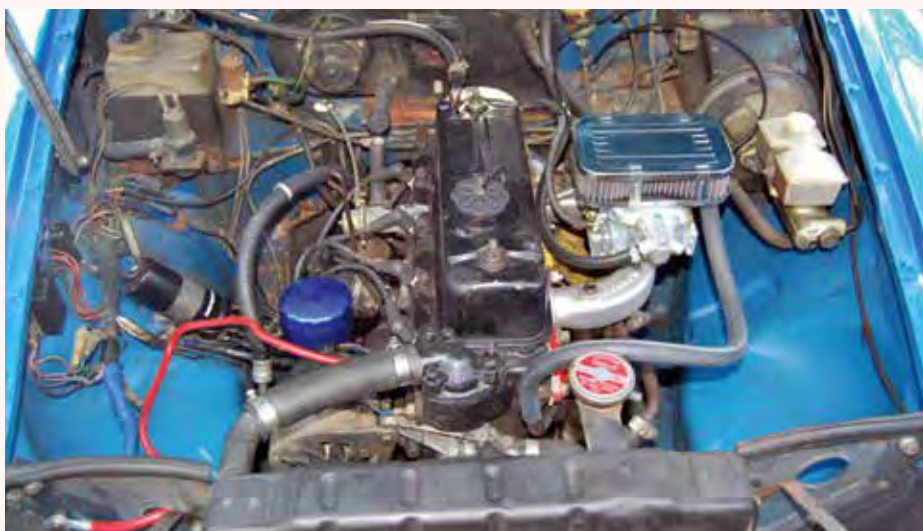
Uiterlijk is dit acceptabel, maar heeft u die roest gezien? En die carburateur hoort er niet op. En dan die wirwar van slangen... hier is mee geprutst!

Trap niet in alle 'verbeteringen' die door de verkoper zelf zijn aangelegd. Te denken valt aan andere carburateurs of andere luchtfilters. De MGB is een goed doordachte wagen, die volgens zijn originele specificaties een 'fris' rijgedrag heeft en goed mee kan komen met het verkeer. Wel zijn er echte *upgrades*, die van meerwaarde zijn voor de wagen. Te denken valt aan elektronische ontsteking, een *gear reduction starter* en een RVS uitlaatsysteem. Makkelijker wordt het er niet op! Inspecteer het plaatwerk goed rondom de rem- en koppelingscilinder. Lekkende vloeistof vreet de lak weg, zodat het plaat-

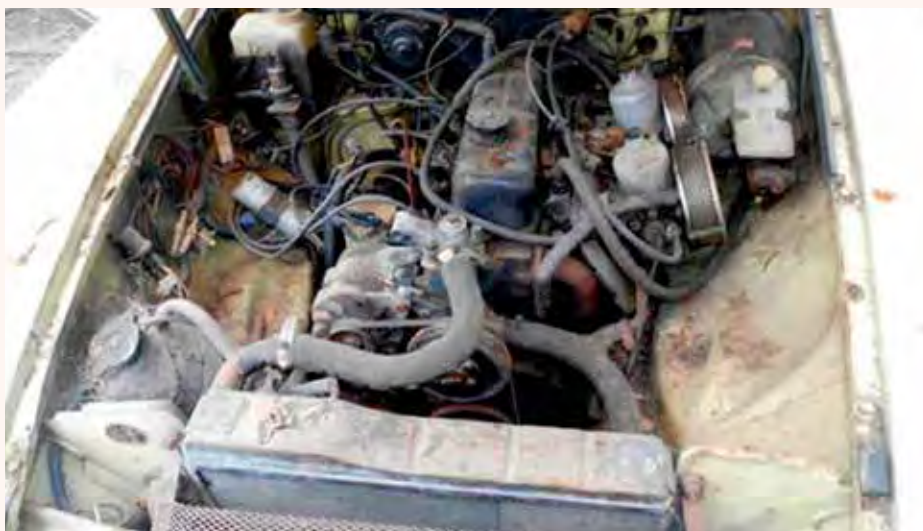
Dit is een behoorlijk rotzootje, maar wel naar de originele specificatie. Dat laatste is van belang.
