Aankooptips **MGF**

Elk automodel kent aandachtspunten die beslist in beschouwing moeten worden genomen bij de beslissing van een eventuele aankoop. Waarop speciaal te letten bij de aanschaf van een MGF of TF?

Bijzondere aandachtspunten

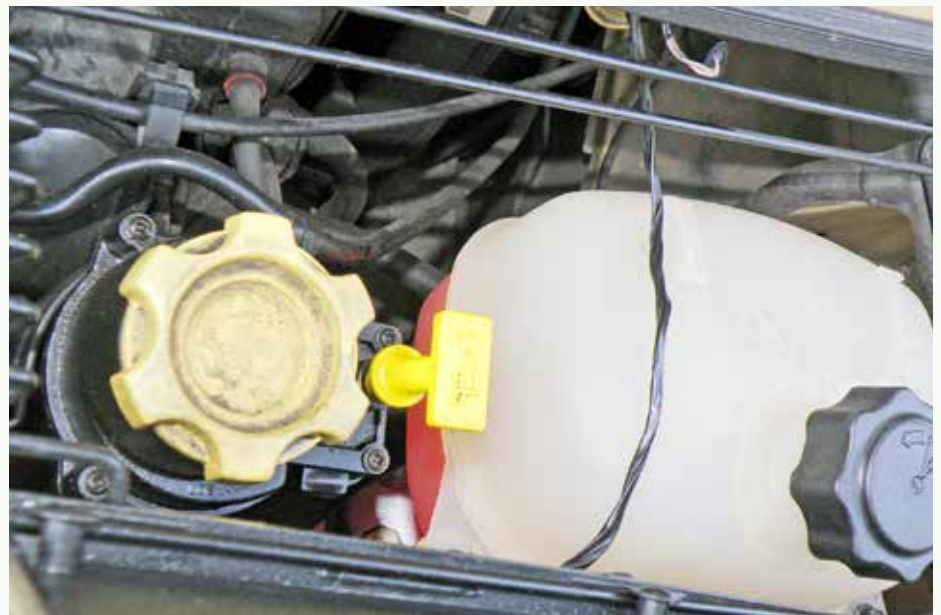
Eerste check: koelvloeistof en olie, beide op peil en schoon

Dus is bij het bekijken van een aangeboden MGF of TF de eerste check het niveau en de kleur van de koelvloeistof in het expansievat. De vloeistof moet tegen de rand aanstaan van de flens van het vaatje. En de vloeistof moet helder rood zijn. Vraag de aanbieder wanneer voor het laatst is bijgevuld. Als dat met korte tussenposen is gebeurd, kan dat duiden op een naderende HGF. Vervolgens oliepeil controleren. De peilstok moet een peil aangeven tussen min. en max. en de olie moet ook 'schoon' zijn, helder bruin tot donkerbruin. Geen witte of witachtige 'smurrie', want dan weet je zeker dat de koppakking stuk is.

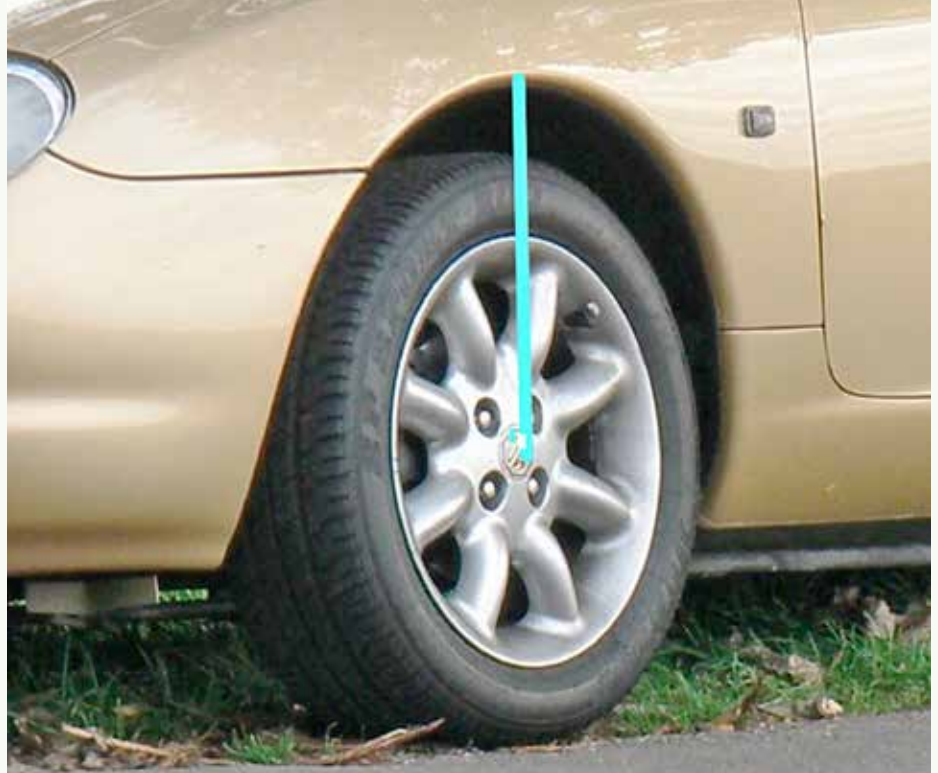
Meet veringhoogte MGF, 36,5 cm is oké

De MGF heeft zogenaamde hydragasvering, voor details lees het artikel "MGF veerbollen" in MG-Nieuws, november 2018. Check bij voorwielen de afstand van

hart wielnaaf tot de rand van het scherm er recht boven. Die moet 368 mm +/- 10 mm zijn. Check per wiel de vering. Als die erg hard is, bijna niet in te drukken, kan dat duiden op gasverlies in de betreffende veerbol. Vervanging of revisie van de set kost minstens € 500,-. Een punt dus in de prijsonderhandeling, als de auto verder wel zijn aanschaf waard is. De TF heeft conventionele stalen schroefveren.

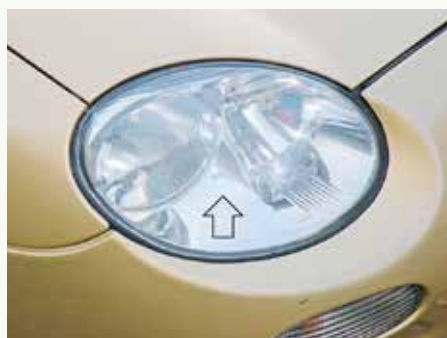
Reflector in de koplamp van een MGF kan dof worden

Nog een punt dat alleen geldt voor het F-model. De reflectoren van de koplampen worden na verloop van tijd dof. Zo erg, dat dit kan leiden tot apk-afkeur. Vervanging is makkelijk zelf te doen. Wel zijn vervangende koplamp-units nogal duur, circa € 200,- per stuk. Nieuwe exemplaren zijn niet meer verkrijgbaar.
